Coulées de boue torrentielles en Martinique

Coulées de boue torrentielles en Martinique Etat de catastrophe naturelle

N° de fiche SP : 10RISE49

N° de rapport : BRGM-RP-58826-FR

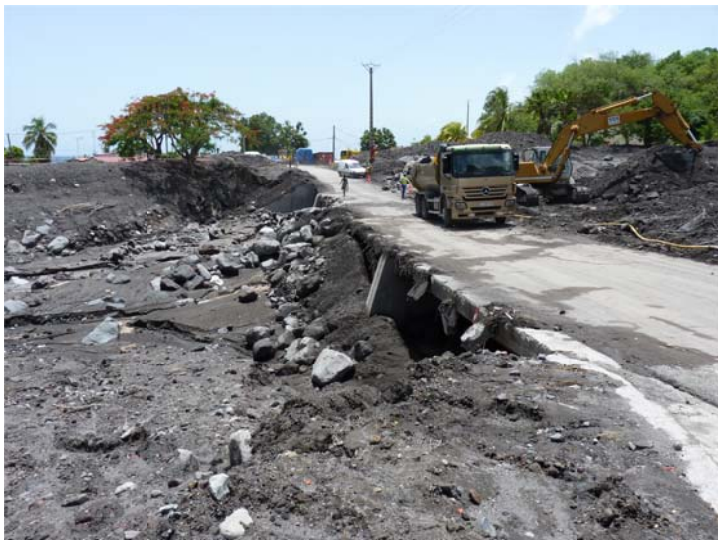
Dégâts provoqués par les lahars sur l'ouvrage de franchissement du Prêcheur

- la quantité de matériaux charriés par la rivière et déposés en partie aval. Les ouvertures libres entre les piles du pont du bourg du Prêcheur ont été totalement obstruées et le lit de la rivière complètement comblé ;
- la hauteur des laisses de crue, situées à plus de 30 mètres en partie amont de la rivière Samperre, un affluent de la rivière du Prêcheur ;
