Orléans, le 20 juin 2023

BRGM

Note sur le séisme de La Laigne du 16 juin 2023

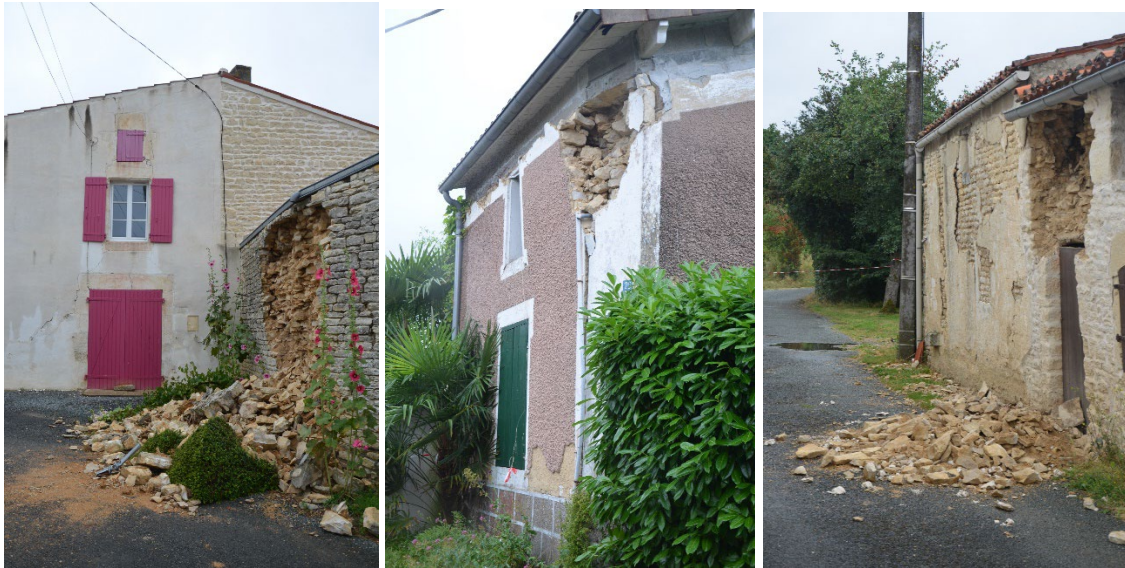
Figure 6 : Ces trois photos (©BRGM-JC Audru, photos 4429 – 4461 – 4483) illustrent les dommages observés sur la commune de La Laigne. Gauche : Chute d'une partie du mur sans effondrement du toit. Centre : Défaillance d'angle en haut du mur en maçonnerie en pierres. Droite : défaillance de la partie supérieure du mur.

Les photos ci-dessous illustrent, de façon non exhaustive, les dégâts observés dans les communes La Laigne et de Cram-Chaban en Charente-Maritime. Ces photos ont été prises sur site lors de la visite du directeur régional délégué Nouvelle-Aquitaine (Poitou-Charentes-Limousin) du BRGM, effectuée en date du 19 juin. Il s'agit de dégâts structuraux et non-structuraux, qui devront être inspectés afin d'évaluer le degré de dommage EMS-98 correspondant.

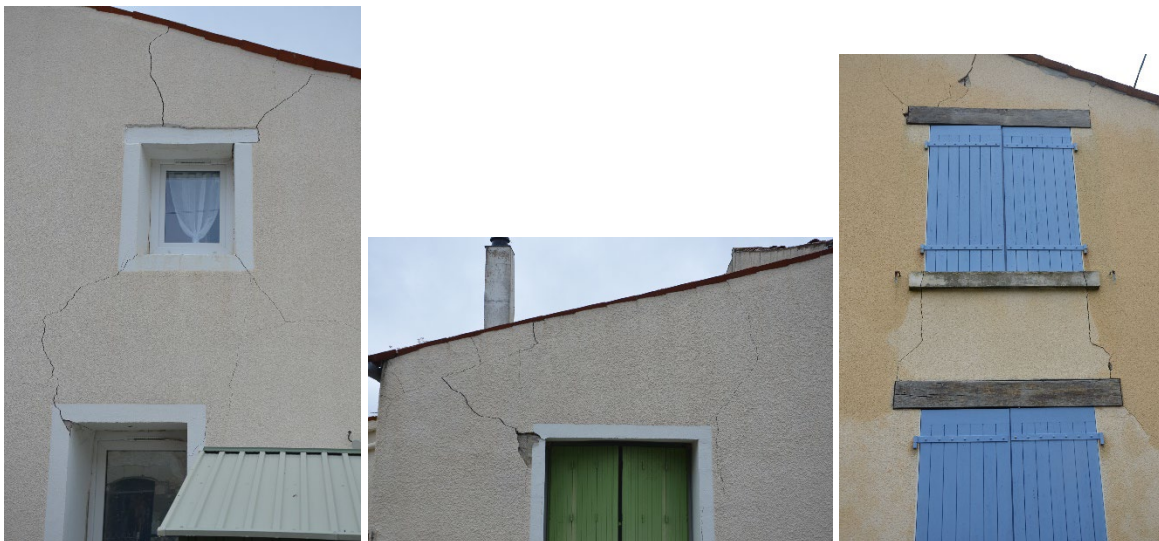
Figure 7 : Ces trois photos (©BRGM-JC Audru, photos 4432 – 4435 - 4440) illustrent les dommages observés sur la commune de La Laigne, à savoir des fissurations dans la maçonnerie enclenchées par des concentrations de contraintes aux angles dans des maisons individuelles en maçonnerie.

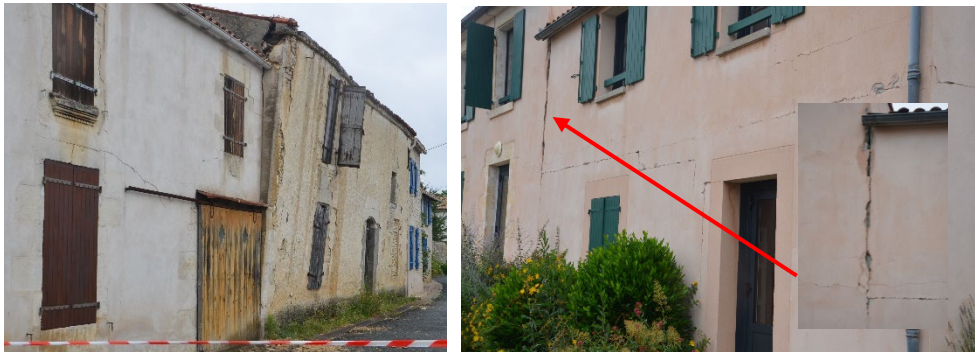
Figure 8 : Ces deux photos (©BRGM-JC Audru, photos 4485 -4467 -4468) illustrent les dommages observés sur la commune de La Laigne, à savoir des dommages dus à la discontinuité sur les caractéristiques structurales et/ou à l'interaction entre bâtiments.

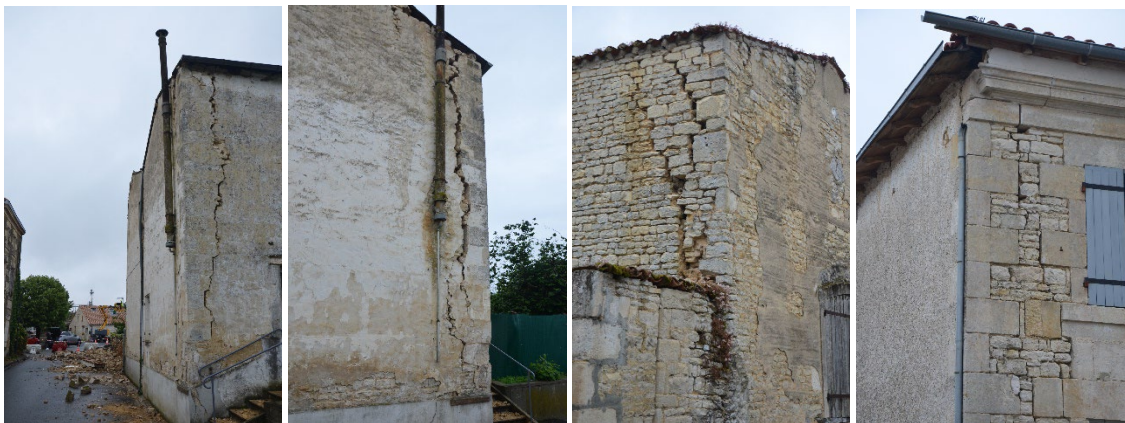
Figure 9 : Ces photos (©BRGM-JC Audru, photos 4368 -4366- 4381- 4395) illustrent les dommages observés sur la commune de Cram-Chaban. Il s'agit de dommages liés à la désolidarisation de l'angle de murs en maçonnerie, par absence ou mauvaise connexion aux murs orthogonaux.

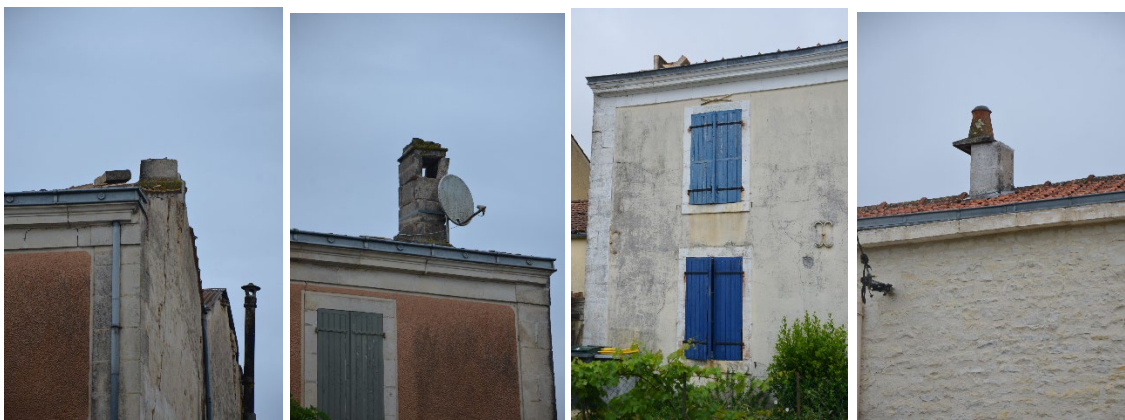
Figure 10 : Ces photos (©BRGM-JC Audru, photos 4361 -4362 -4417 -4454) illustrent les dommages observés sur la commune de Cram-Chaban et La Laigne. Dommages aux éléments de toitures et aux cheminées.
