Commune : Le Tampon

Lieu-dit : Les Quatre Cents, RD 400, Rue des Flamboyants, Bras d'Antoine

Nature de l'événement : Ouvrage de franchissement de cours d'eau endommagé

Date du constat : 1^{er} Février 2013

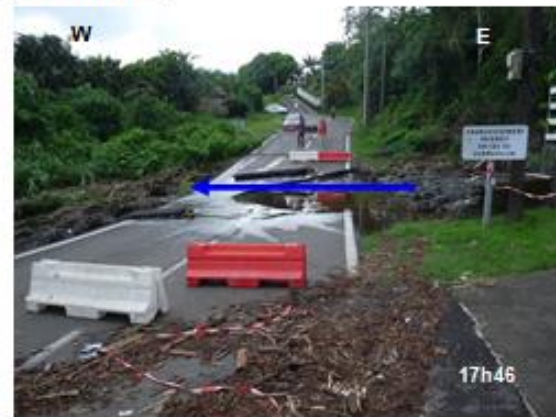
1 : Destruction du radier et laisses de crue

Enrobé très endommagé au droit du radier : décollé en surface suite aux crues du Bras d'Antoine.
Pas de diffuence constatée.
Route coupée, difficilement franchissable du fait des dégâts.
Laisses de crues en rives droite et gauche (largeur de la zone d'écoulement d'environ 30 m)

En position frontale par rapport à l'axe d'écoulement.
Malgré la nature submersible du radier, la vitesse d'écoulement et le transport solide ont favorisé ce type de dégâts.

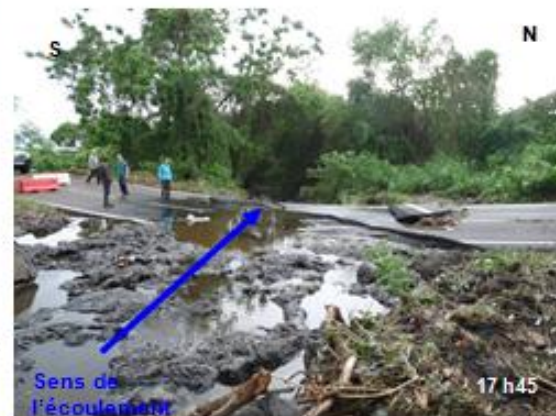
2 : Destruction du radier et laisses de crue
