Séisme du 11 novembre 2019, en Ardèche

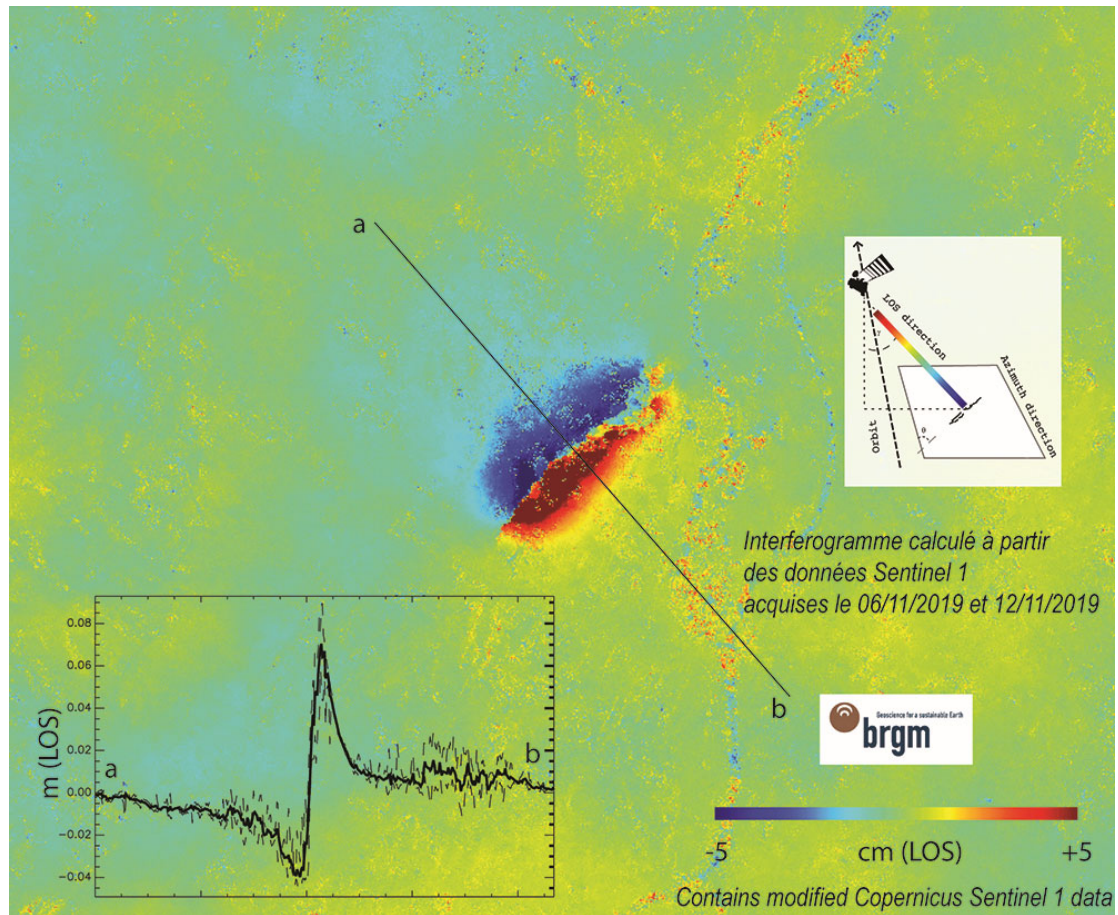
Interferogramme calculé à partir des données Sentinel 1 (programme EU COPERNICUS) acquises le 06/11/2019 et 12/11/2019, orbite ascendante. Les franges interférométriques sont déroulées. Mesure du champ de déplacement en ligne de visée (LOS – Line of Sight). Des valeurs de LOS > 0 ici signifient que le sol a bougé vers le satellite. Calculs effectués au BRGM avec l'outil GAMMA, par Michalis Fouvelis et Marcello de Michele @BRGM. Contains modified Copernicus Sentinel 1 data.

Les calculs réalisés par le BRGM confirment les premiers résultats interférométriques : position de la rupture, longueur, élévation du compartiment sud-est- par rapport au nord-ouest. Par ailleurs, une coupe réalisée perpendiculairement à la rupture renseigne sur le décalage vertical, à savoir une douzaine de centimètre dans la partie centrale de la rupture d'après la figure ci-après.

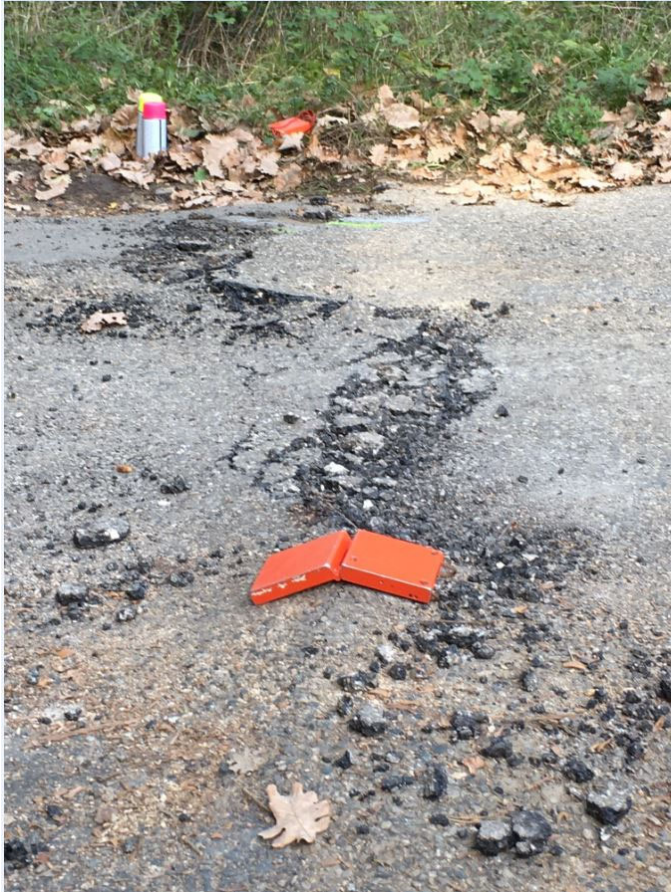
Première observation de rupture des terrains observée le long de la discontinuité inSAR par J.F. Ritz, S. Baize, C. Larroque, M. Ferry (mission postsismique RESIF, le 13/11/2019) : bourrelets compressifs dans le goudron de la route. Petite composante senestre possible.

Une équipe multi-organismes s'est rendue sur le terrain dans la zone de rupture indiquée par l'interferogramme. Selon les premiers résultats, une déformation cosismique compressive a été observée le long de la discontinuité InSAR, avec un décalage de quelques cm (équipe RESIF, avec Jean François Ritz, Stéphane Baize, Christophe Larroque, and Matthieu Ferry).

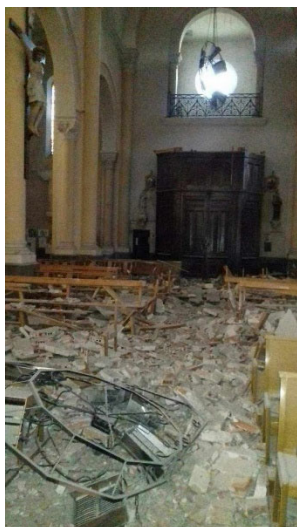
Effondrement du plafond de l'évêché du Teil (d'après France Bleu Ardèche)

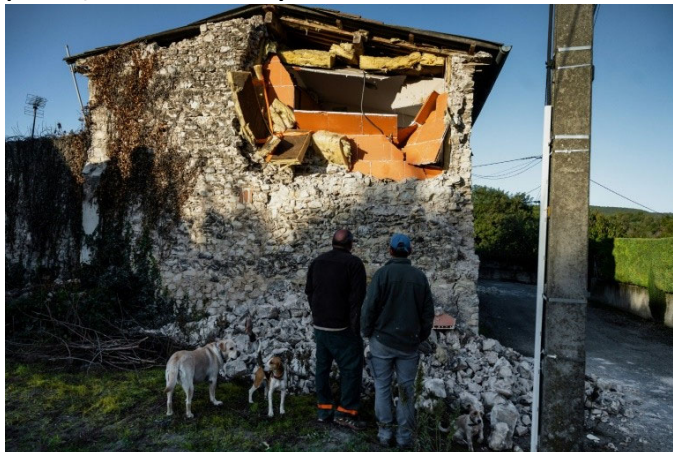
Ecroulement d'un pan de mur d'une habitation à Teil (@AFP/JEFF PACHOUD)
